# 被災地の現状と調査の視点を探る

## — 鑑定人はいかに動いたか — (上)

### 熊本地震 第2弾

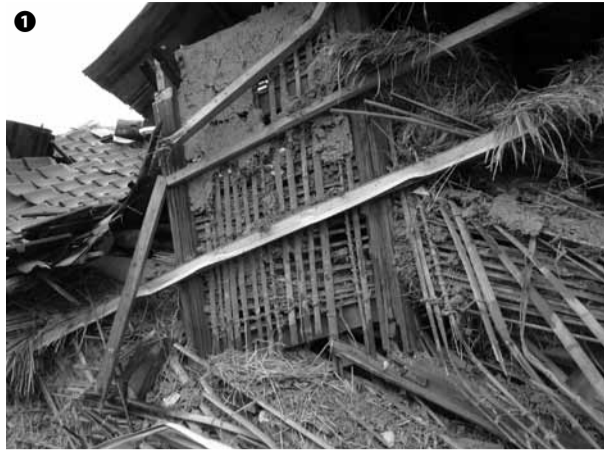
①この地域では、竹を縛り縫った木舞(小舞)を柱と梁の間に入れ下地を作り、土を塗り、しっくい仕上り土壁の住宅も多い。筋交いはなく、地震の揺れに対しては弱い。②1階がつぶれた住宅③全壊となった商店

の強い揺れで緩み、負荷に耐えられず、一気に建物が崩れたようだ」と分析する。台風災害に備えるために重く造られた構

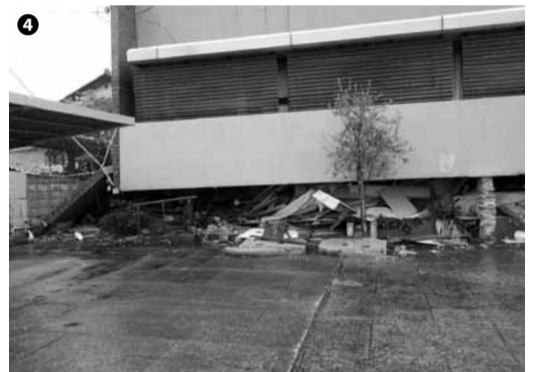
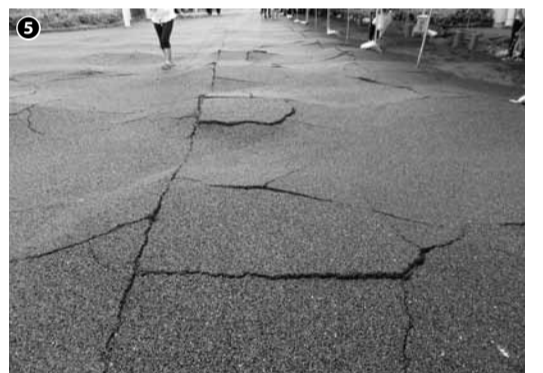
④1階部分が座屈した住宅⑤波打つ路面
